## PREFABRICADO EN CONCRETO PARA TOPE DE PARQUEO.

Elemento de señalización horizontal fabricado en concreto, creado como tope de parqueo en estacionamientos de vehículos.

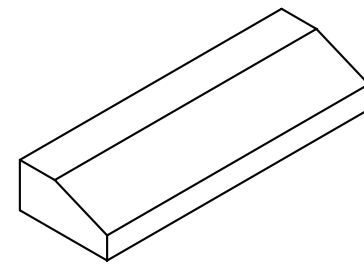
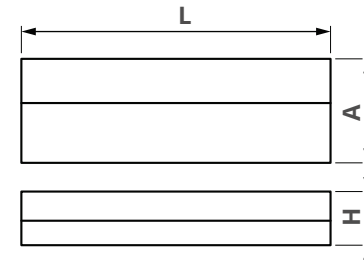
Referencia	602010	602015	502020
Dimensiones (lah) (cm)	60 x 20 x 10	50 x 20 x 15	50 x 20 x 20
Peso Aprox. (kg/Und)	25	34	41
Tolerancia (mm)		± 2	
Tráfico		Peatonal	
Color		● Gris oscuro	
Textura		Lisa	
Modulo de rotura (Mr) a 28 días (Mpa)		4
